## Untersuchungen am Kanalrohrsystem der Stadt Quickborn

Dipl.-Ing. (TU) Uwe Reisch, Stadtwerke Quickborn

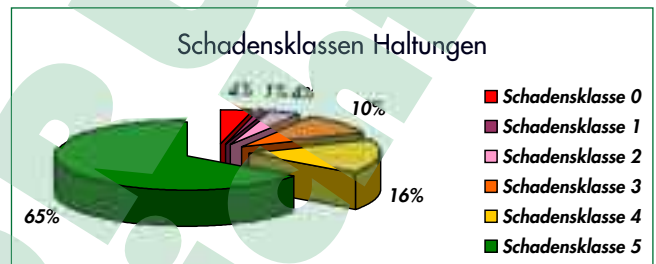
Diagramm 3: Schadensklassen Haltungen

Von den 1.996 Haltungen wiesen 1.306, d.h. 65 %, keine optischen Schäden auf.

35 % aller Haltungen müssen saniert werden und davon 4 % kurzfristig.

Typisch für Muffenrohrleitungen ist, dass der Wurzeleinwuchs mit ca. 44,4 % aller Schäden am häufigsten vertreten ist. Rissbildungen mit 13,5 % und Scherben mit 8,8 % stellen die zweithäufigste Schadensgruppe dar. Die sonstigen Schäden wie z.B. Ablagerungen, Muffenversätze, Versackungen und nicht fachgerechte Anschlüsse sind zusammen mit 33,3 % aller Schäden vertreten.

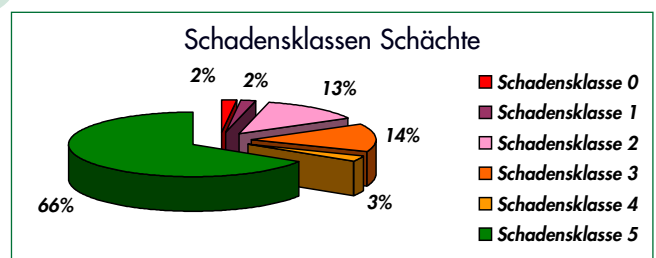
Diagramm 4: Schadensklassen Schächte

Von den 2.260 Betonschächten wiesen 1.498 (34 %) keine optischen Schäden auf.

34 % aller Schächte müssen saniert werden, wobei 2 % kurzfristig zu sanieren sind.

Die häufigste Schadensursache ist der Grundwassereintrich, vornehmlich im Übergangsbereich zur Rohrleitung.

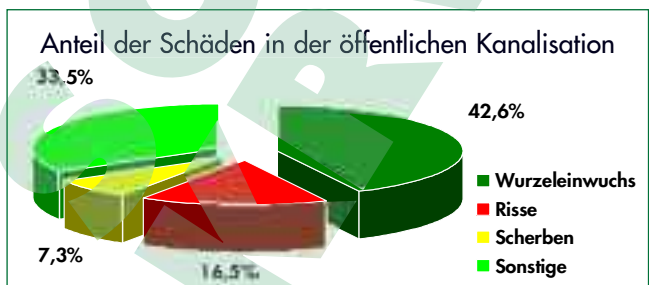
Diagramm 5: Schäden in der öffentlichen Kanalisation

Da sich die einzelnen Schäden relativ in einem ähnlichen Maß  
erhöht haben, ist der Wurzeleinwuchs mit 42,6 % nach wie vor  
der häufigste Schaden in der öffentlichen Kanalisation.

Die einzelnen Schadensarten haben sich innerhalb von 10 Jah-  
ren um den Faktor 1,7 bis 3,8 und durchschnittlich um den Fak-  
tor 2,6 erhöht.

Im Einzelnen ist die Schadensverteilung in Diagramm 5 darge-  
stellt.

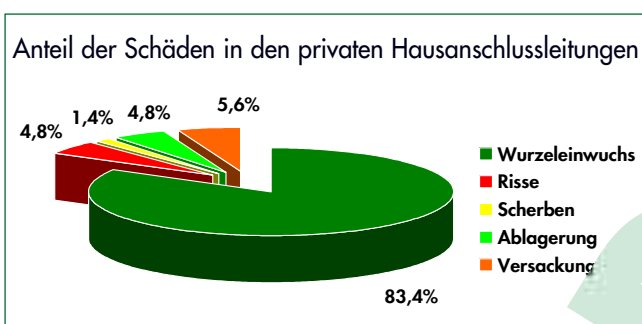
Diagramm 6: Anteil der Schäden in der privaten Kanalisation

Der Anteil der Wurzeleinwüchse in den privaten Hausanschlussleitungen ist mit 83,4 % etwa doppelt so hoch wie bei den öffentlichen Leitungen.

Das IKT in Gelsenkirchen hat in einer Untersuchung zur Ursache von Wurzeleinwüchsen in Muffenrohrleitungen festgestellt, dass die Ursache eher darin zu suchen ist, dass die Verdichtung im Rohrgraben geringer als im anstehenden ungestörten Boden ist, d.h. die Wurzeln wachsen vermehrt in die Bereiche mit geringer Bodenverdichtung ein. Wurde in der Vergangenheit auf öffentlichem Grund die Verdichtung im Rohrgraben intensiv geprüft, so kann dies von den privaten Rohrleitungsgräben eher nicht gesagt werden. Der doppelt so hohe Anteil der Wurzelein-

wüchse in den privaten Hausanschlussleitungen lässt hier doch auf eine sehr mangelhafte Verdichtung des Rohrgrabens schließen. Zukünftig muss also auf eine bessere Verdichtung in diesem Bereich geachtet werden. In den privaten Schmutzwasserhausanschlussleitungen wurden vorwiegend Teil-2-Betonschächte eingebaut. Auch diese Schächte waren alle undicht.
