Ganzheitliche Sanierung des Schmutzwassersystems der Stadt Quickborn

Dipl.-Ing. (TU) Uwe Reisch, Kommunalbetriebe der Stadt Quickborn

Der vorliegende Beitrag stellt die Ergebnisse der TV-Untersuchungen und Dichtheitsprüfungen vor der Sanierung für die öffentlichen Haltungen und Schächte, für die Grundstücksanschlussleitungen und für die privaten Hausanschlussleitungen vor und zeigt auf, welche Konsequenzen die Kommunalbetriebe Quickborn aus der Schadenssituation für die Sanierung gezogen haben.

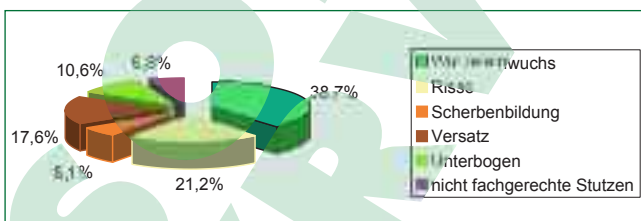
Diagramm 1: Schadensanteile in der Hauptleitung

Der am häufigsten vorkommende Schaden ist der Wurzeleinwuchs mit 38,7%, gefolgt von Rissen mit 21,2% und Scherbenbildungen mit 6,1%. Vergleicht man diese Schäden mit

der Erstuntersuchung, ist festzustellen, dass sich der Wurzeleinwuchs um den Faktor 2,4, die Risse um den Faktor 4,4 und die Scherbenbildungen um den Faktor 1,8 erhöht haben. Von den 600 untersuchten Muffen waren 263 (ca. 44%) undicht.

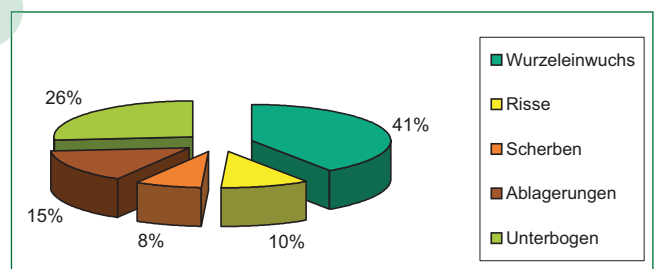
Diagramm 2: Schadensanteile in der öffentlichen Grundstücksanschlussleitung

Insgesamt wurden bisher 271 Anschlussleitungen auf optische Schäden und auf Dichtheit untersucht. Bei den Grundstücksanschlussleitungen waren es insgesamt 1.842 m und bei den Hausanschlussleitungen 2.589 m Untersuchungslänge.

Auffallend ist, dass je näher man in den privaten Bereich kommt, der Schadensanteil des Wurzeleinwuchses stetig zunimmt. Beträgt der Schadensanteil des Wurzeleinwuchses in der Hauptleitung noch 38,7%, so beträgt dieser Schaden in der öffentlichen Anschlussleitung ca. 41% und in der priva-

Die Dichtheitsprüfung der Anschlussleitungen ergab folgendes Ergebnis:

- ▶ ca. 74% aller öffentlichen Grundstücksleitungen und
- ▶ ca. 77% aller privaten Hausanschlussleitungen

waren undicht.

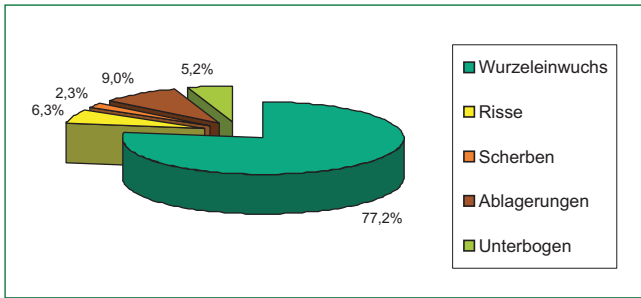
Diagramm 3: Schadensanteile in der privaten Hausanschlussleitung

ten Anschlussleitung ca. 77%. Er ist damit doppelt so hoch wie in der öffentlichen Hauptleitung.

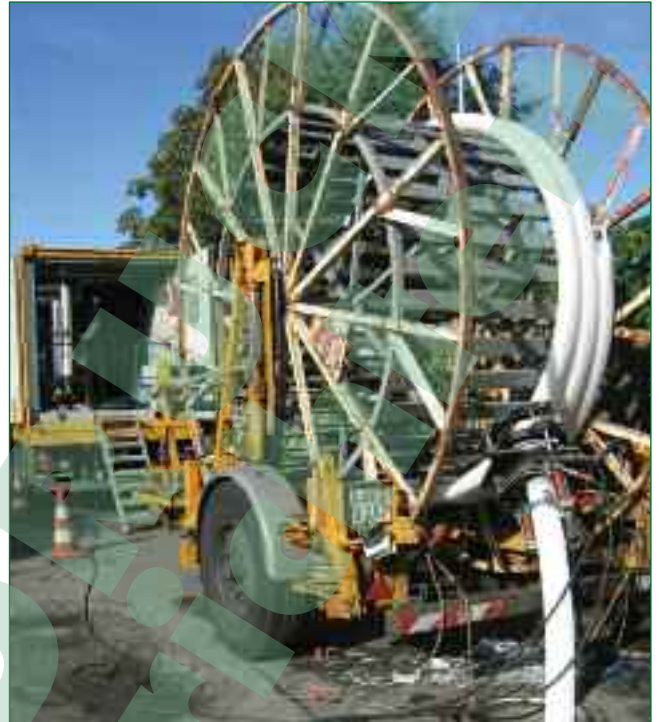
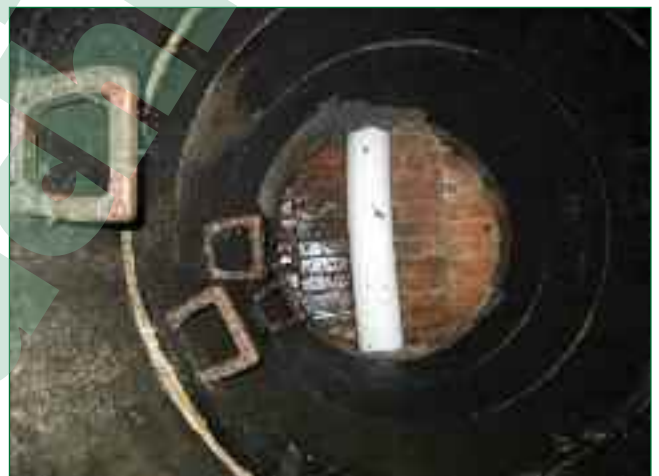
Bild 1 und 2: Einzug des PE-Liners

Durch einen Schacht wird der werksseitig gefaltete PE-Liner durch eine oder mehrere Haltungen hindurch gezogen. Anschließend wird der Liner erwärmt wobei sich dieser dann „Close fit“ an die vorhandene Leitung anschließt. Dieser enge Anschluss verhindert jedoch nicht das Eintreten des Grundwassers zwischen Liner und Steinzeugwandung. Zur

Verhinderung der Längenänderung des Liners bei Temperaturänderung wird dieser durch einen Festpunkt im Schacht gesichert. Dieser Festpunkt ist im Allgemeinen eine PE-Halbschale, die mit dem Liner verschweißt wird und sich gegen die Schachtwandung stützt.

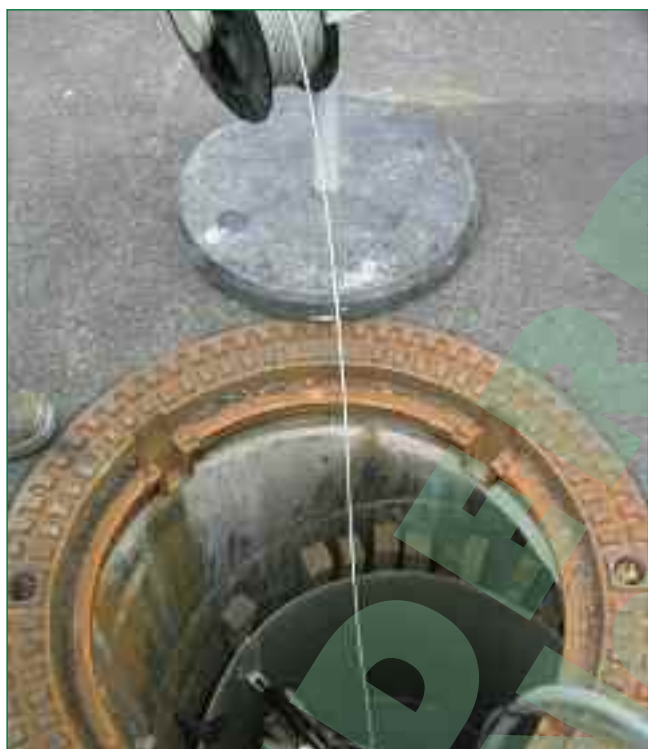
Bild 3: Verschweißen der Fertigteile

Hierbei werden PE-Fertigteile, die vor Ort angepasst werden, in den Schacht eingesetzt und mit einem Extruder verschweißt. Der Schachtkonus muss dabei nicht entfernt werden. Wenn der vorhandene Betonschacht statisch nicht mehr tragfähig ist, kann dieses Verfahren nur eingeschränkt eingesetzt werden.

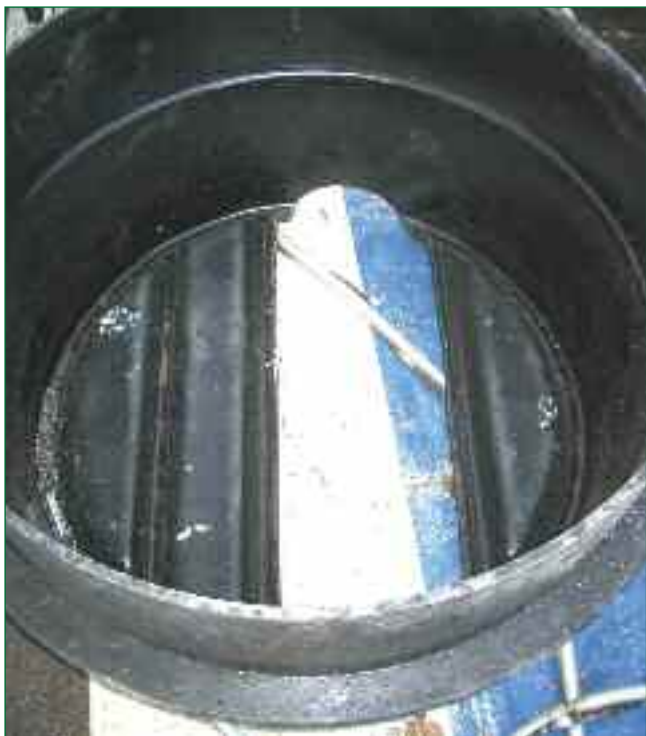
Bild 6: Herstellung der Gerinneform

Der Schachtkonus des Betonschachtes muss bei diesem Sanierungsverfahren entfernt werden. Ein PE-Flachboden wird vor Ort, entsprechend der Gerinneform zurechtgeschnitten, in den Schacht eingesetzt und mit dem geöffneten PE-Liner verschweißt. Andere Gerinneformen als gerader Durchgang sind aber nur eingeschränkt möglich. Anschließend wird der Schacht mit PE-Fertigteilen, einschließlich Konus, aufgebaut. Dieses Verfahren empfiehlt sich in besonderer Weise, wenn der vorhandene Betonschacht statisch nicht mehr tragfähig ist.

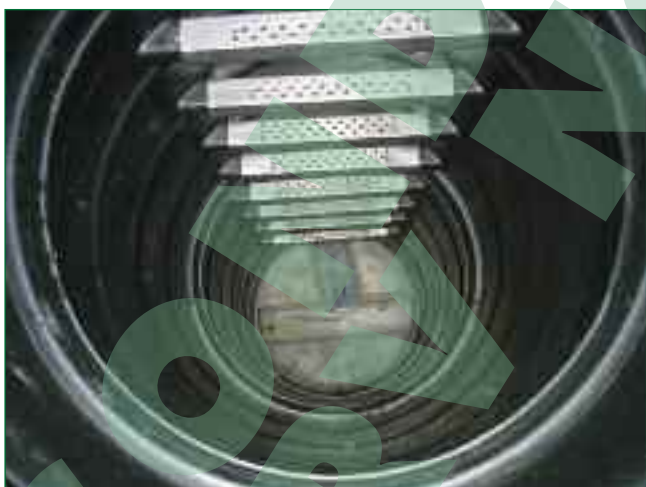
Bild 7: Kombiniertes Sanierungsverfahren

Die Berme wird nach dem Schacht-in-Schacht-System saniert; anschließend wird auf die Berme ein Adapterring geschweißt und auf diesen dann die PE-Schacht-Fertigteile gesetzt. Auch hier muss der Konus des Betonschachtes entfernt werden.

Die Herstellung auch komplizierter Gerinneformen ist durch die Variabilität des Schacht-in-Schacht-Systems im Gegensatz zum Sanierungsverfahren 2 möglich. Dieses Verfahren empfiehlt sich auch, wenn der vorhandene Betonschacht statisch nicht mehr tragfähig ist.

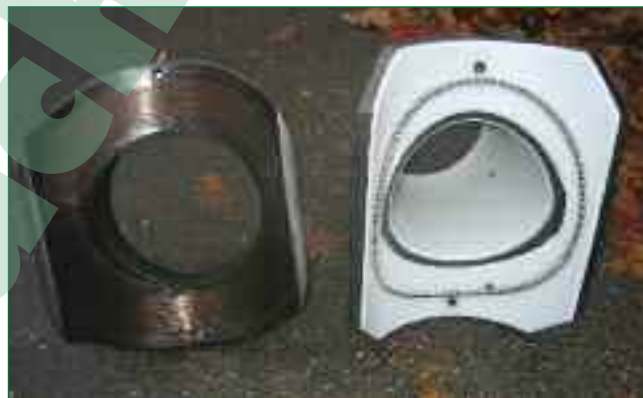
Bild 9: Verwendete Sattelstutzen

gen < DN 200 in offener Bauweise. Die Steinzeugleitung wird im Bereich des Anschlusses entfernt. Die Anschlussleitung wird durch einen Sattelstutzen mit dem PE-Liner verschweißt. Als Sattelstutzen können die Fabrikate mehrerer Markenhersteller verwendet werden, dabei darf die je nach Fabrikat zulässige Ovalität des PE-Liners aber nicht überschritten werden. Ein Unternehmen bietet Sattelstutzen an, die auch bei größeren Ovalitäten des PE-Inliners eingesetzt werden können (Bild 9). Diese werden von Hand hergestellt.

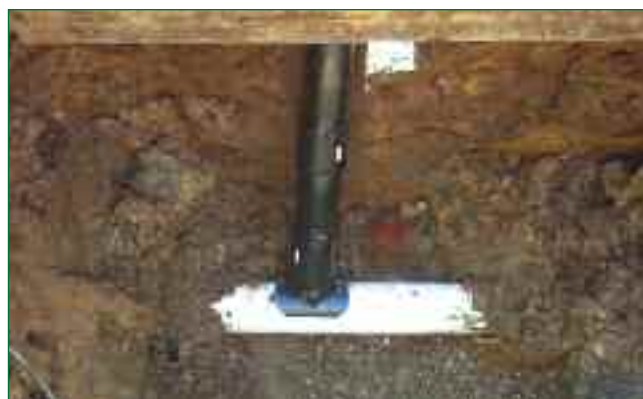
Die vorhandene Grundstücksanschlussleitung wird je nach Wirtschaftlichkeit durch ein flexibles PE-Rohr (Flexorenrohr) oder in offener Bauweise mit PE 80 $d_a=160$ mm oder $d_a=110$ mm saniert. Als Übergabeschächte kommen überwiegend PE-Schächte DN 500 zum Einsatz, die entweder in den vorhandenen Betonschacht eingesetzt werden oder aber

Bild 10: Anschluss des Sattelstutzens an den PE-Liner und Sanierung der Anschlussleitung in offener Bauweise mit einem PE 80-Rohr

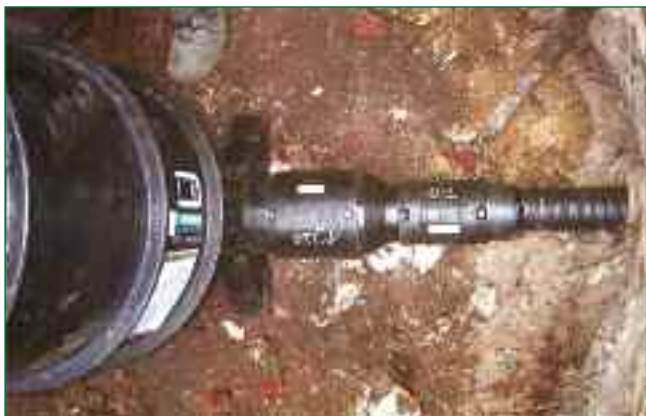
Bild 11: Sanierung der Grundstücksanschlussleitung mit einem Flexorenrohr mit Anschluss an einen PE-Schacht DN 500

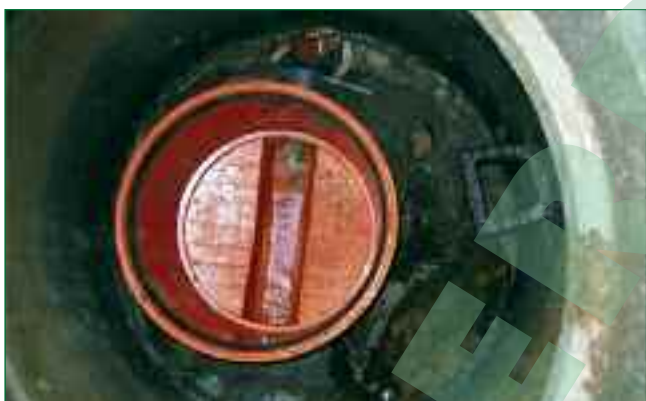
den vorhandenen Schacht ersetzen. Die PE-Anschlussleitung wird mit diesem PE-Schacht verschweißt. In Ausnahmefällen bauen die Kommunalbetriebe Quickborn aber auch Kunststoffschächte DN 400 ein, die in den vorhandenen Beton-schacht eingesetzt werden. Die Anschlussleitung wird auf den Stutzen des Schachtes aufgesteckt und anschließend mit einer Extrudernacht verschweißt.

Bild 12: Sanierung der Grundstücksanschlussleitung mit einem Flexorenrohr mit Anschluss an einen Kunststoffschacht DN 400
