Kanalschächte aus Polypropylen DN 1000 für Granschütz-Aupitz

Dipl.-Ing. Thilo Jochum, Pipelife Deutschland GmbH & Co.KG, Bad Zwischenahn

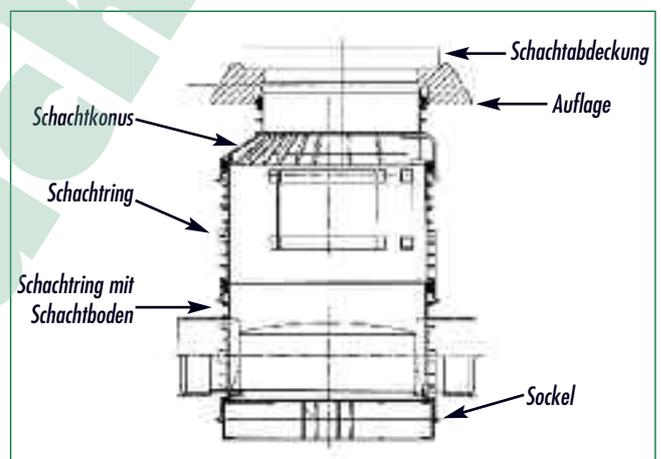
Bild 1: Der M 800 /M 1000 lässt sich durch sein Baukastensystem den jeweiligen Bedürfnissen auf der Baustelle anpassen; so kann z.B. die Schachthöhe durch Zwischenringe variiert werden

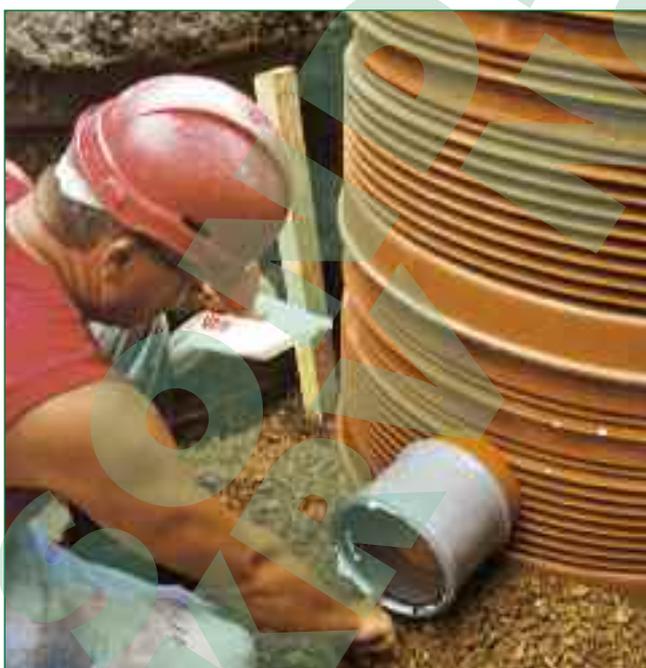
Bild 2: Flexible Doppelmuffe zur Rohrabwinkelung von 7,5°, gut erkennbar: die außenliegenden Rippen

Kennzeichnend für das Schachtsystem M 800 / M 1000 sind die außenliegenden Verrippungen, die dem System die entsprechende Steifigkeit garantieren. Bei auftretendem Grundwasser bewirken die äußeren Rippen eine Gegenkraft gegenüber dem Grundwasserauftrieb durch optimalen Verbund des Schachtkörpers mit dem umgebenden Boden.

Eingesetzt wurden auf der Baustelle in Granschütz-Aupitz bei den M 1000 Schächten auch flexible Doppelmuffen, die eine Winkeländerung von +/- 7,5° ermöglichen. Damit konnte vor Ort eine richtungsgenaue und den beengten Verhältnissen gerechte Rohrverlegung vorgenommen werden.

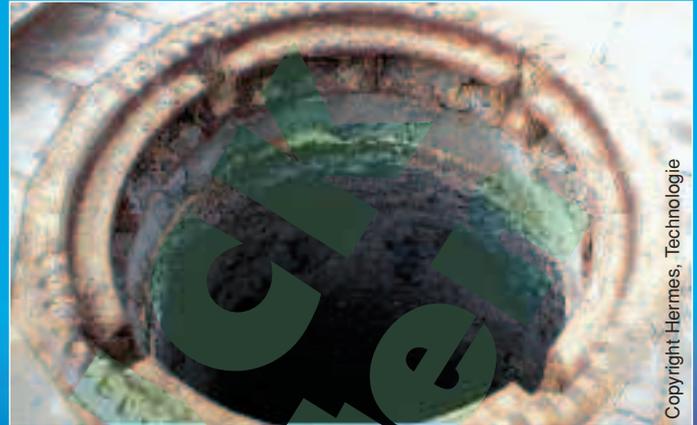
Das Problem:

Korrosion bei Kanalschächten

Diese sogenannte biogene Säurekorrosion zeigt ihre Auswirkungen oberhalb der Wasserlinie im Gasraum des Kanals. Es sind dabei der Kämpfer- und Scheitelbereich der Kanalisation betroffen. Auch bei Schachtbauwerken können sich Schäden in Form von Zersetzungen der Zementverbindungen bis oberhalb des Schachteinstieges zeigen. Die biogene Schwefelsäurekorrosion lässt sich z.B. an Betonschächten als ein typisches Schadensbild beobachten.

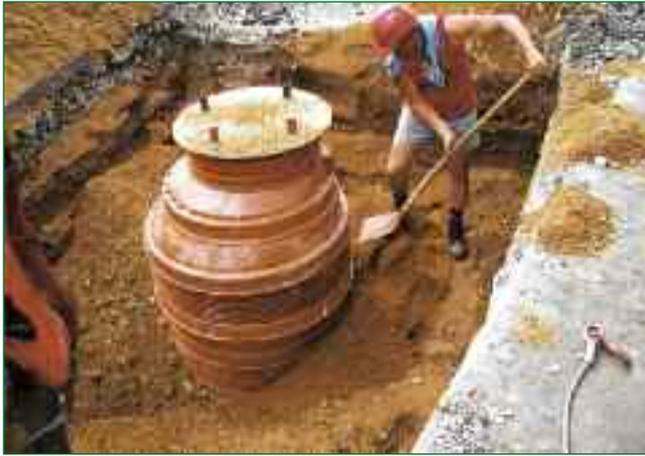
Bild 3: Schacht M 1000 mit Unterteil, Schachtring und Konus

Zum typischen Aufbau des M 1000 gehört auch ein Schachtring, der in den Bauhöhen 300 mm, 400 mm und 500 mm angeboten wird. Zuletzt folgt der Schachthals bzw. Konus mit einer exzentrischen Durchmessererringerung von 1000 auf 630 mm im Einstiegsbereich.

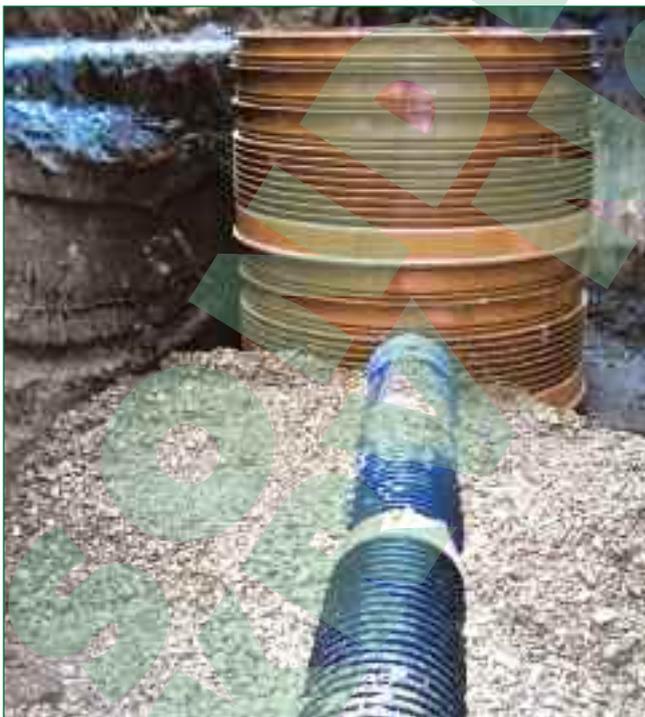
Bild 4: Unterteil mit Schachtring und angeschlossenem JUMBO KG-Rohr DN 200

Der sichere Zugang und das sichere Begehen des Schachtes werden durch die in den Schachtring und Konus integrierten Trittstufen aus GFK gewährleistet. Das Trittmaß beträgt bei den Schächten M 800 und M 1000 jeweils 250 mm. Die Abnahme des Systems der integrierten Trittstufen erfolgte durch den Fachausschuss Bauliche Einrichtungen der Berufsgenossenschaft.

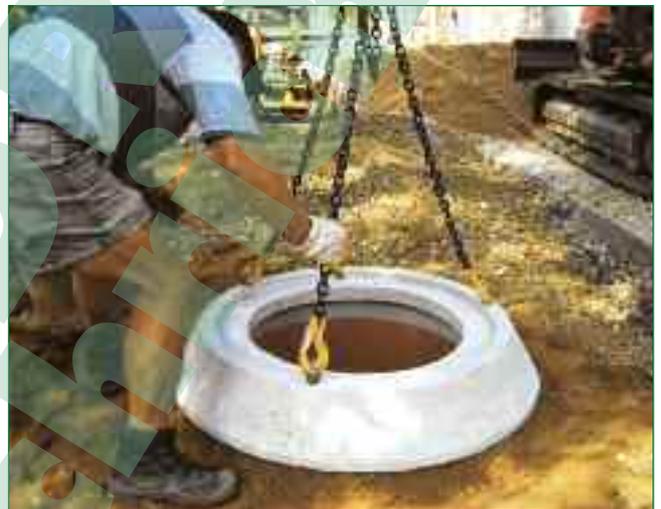
Bild 5: Betonlastring zur Aufnahme der Schachtabdeckung und Lastabtrag

Der Auflagerahmen besteht aus bewehrtem Beton, der „schwimmend“ ohne direkte Verbindung über den Konus gesetzt wird. Der runde Betonrahmen erfüllt hier zwei Aufgaben:

Zum einen nimmt er jede Schachtabdeckung verschiebesicher auf. Zum anderen sorgt er – bedingt durch seine konische Form – mit einem äußeren Durchmesser von 1070 mm für eine optimale Abtragung der Lasten aus Verkehr auf den umgebenden Untergrund des Fahrbahnkörpers.
