Subline-Sanierung einer Trinkwasserdruckleitung in DN 1500

Dipl.-Ing. Thomas Meyer, Pfeiffer GmbH, Dresden und Dipl.-Ing. Thomas Frank, Frank GmbH, Mörfelden-Walldorf

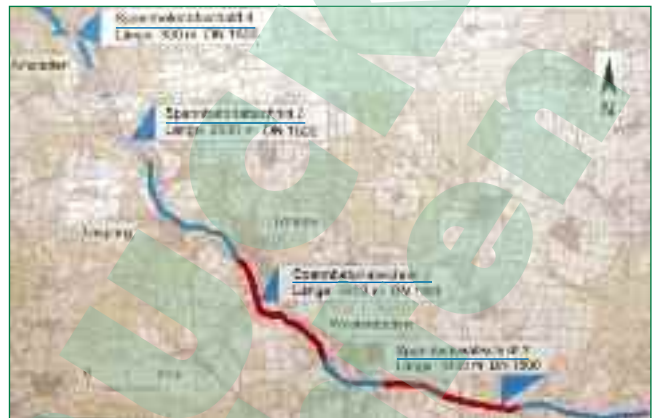
Bild 2: Darstellung der in Stahlbeton ausgeführten Teilabschnitte

Beim Bau der Leitung kamen überwiegend stumpfgeschweißte Stahlrohre zum Einsatz. Wegen der damals sehr hohen Stahlpreise hat man sich bei vier Teilabschnitten der Druckleitung auf einer Länge von insgesamt ca. neun Kilometern für Stahlbetonrohre der Nennweite 1.500 Millimeter mit Muffendichtung entschieden.

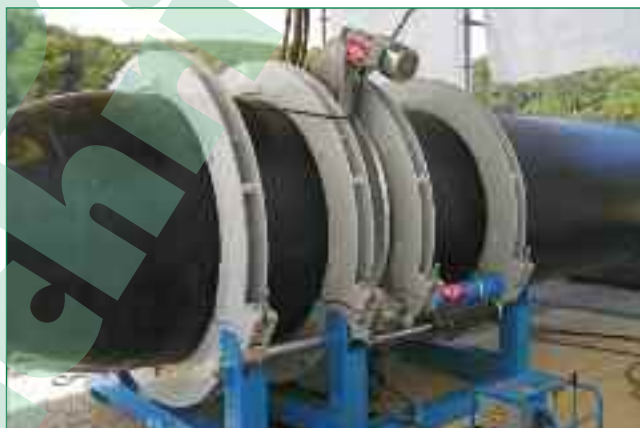
Bild 5: Herstellen des Rohrstranges (Anschweißen des Zugkopfes)

Die Rohre wurden in Längen von 12 Metern hergestellt und an der Baustelle angeliefert. Die Verbindung zu einem Rohrstrang (Bild 5) erfolgte mittels Heizelementstumpfschweißung mit Parametern, die gemäß den in DVS 2207-1 festgelegten Vorgaben berechnet sind. Für die Herstellung des gesamten Rohrstranges von 550 Metern Länge waren 45 Schweißnähte erforderlich.

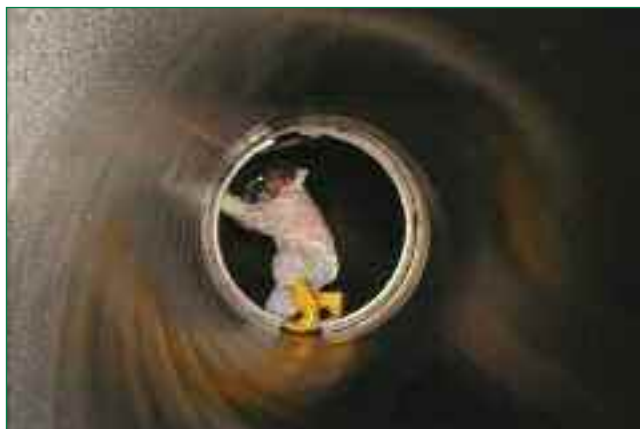
Bild 6: Entfernung des Innenwulstes mit keimfreier Ausrüstung

Die Schweißwülste wurden auf Wunsch des Auftraggebers außen und innen entfernt. Anschließend konnte die Dichtheitsprüfung mit 2 bar Druck und die Desinfektion des ge-

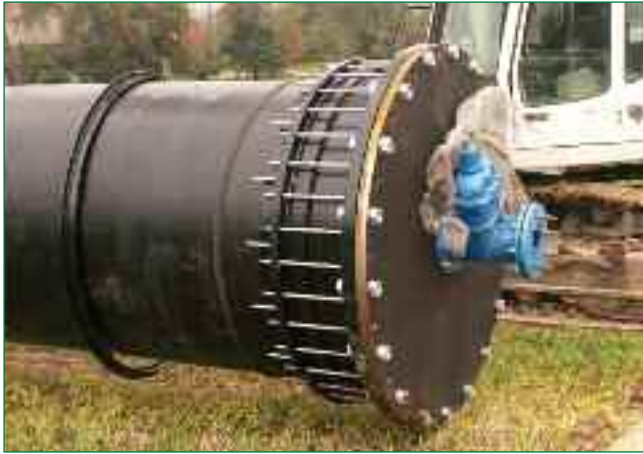
Bild 7: Geschweißter Inliner mit Anschluss für die Druckprüfung

samt dem Rohrstrang noch vor dem Einziehen des Inliners außerhalb der zu sanierenden Leitung ausgeführt werden. Dies war einer der Gründe, weshalb letztendlich die Leitungsunterbrechung auf nur 57 Stunden begrenzt werden konnte.

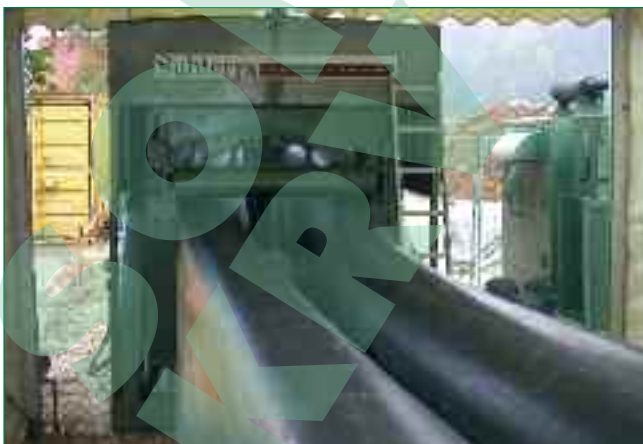
Bild 9: Verformen des PE-Rohres zum c-förmigen Inliner

Im zweiten Arbeitsschritt wurde der Inliner im Scheitelbereich auf der ganzen Länge c-förmig gefaltet (Bild 9). Dadurch wurde der Durchmesser erheblich reduziert und der anschließende Einziehvorgang überhaupt ermöglicht. Auf-

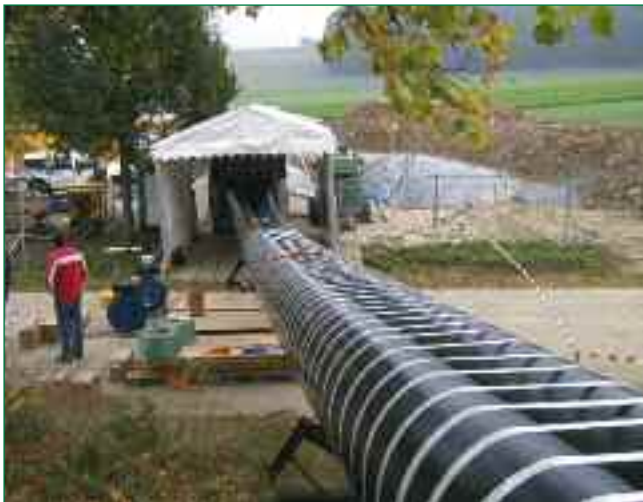
Bild 10: Mit Spannbändern versehener Inliner

grund seines „Erinnerungsvermögens“ ist das Rohr bestrebt, seine ursprüngliche Form wieder anzunehmen. Um das zu verhindern, wurde der Inliner im verformten Zustand mittels Spannbändern fixiert.

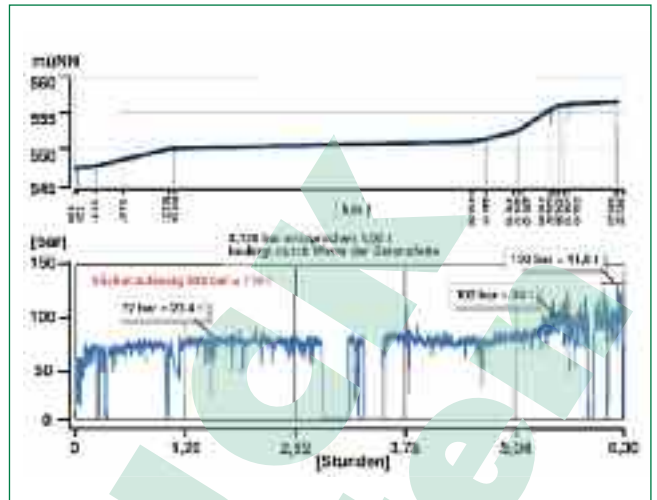
Bild 11: Zugkraftdiagramm und Höhenprofil des Sanierungsabschnittes

Bei einer Querschnittsfläche von $0,111129 \times 10^6 \text{ mm}^2$ und der für PE 100 beim Einziehen zulässigen Spannung von 10 N/mm^2 ergibt sich eine maximal zulässige Einziehkraft von 1.111 KN . Die Analyse des Zugkraftdiagramms (Bild 11) zeigt, dass die Krümmung der Rohrleitungstrasse die Reibung am Inliner während des Einziehens nur geringfügig beeinflusste. Die Steigung im Leitungsverlauf hatte dagegen einen wesentlich größeren Einfluss.

Der Inliner hatte überschlägig ein Gewicht von 61 Tonnen bei einer Haftreibungszahl von 0,5 (der tatsächliche Wert dürfte deutlich niedriger liegen), somit ergäbe sich eine maximal erforderliche Zugkraft von $0,5 \times 610 \text{ KN} = 305 \text{ KN}$. Das entspräche einer Belastung, die nicht einmal 30 % der für das verwendete Material zulässigen Spannung entspricht.

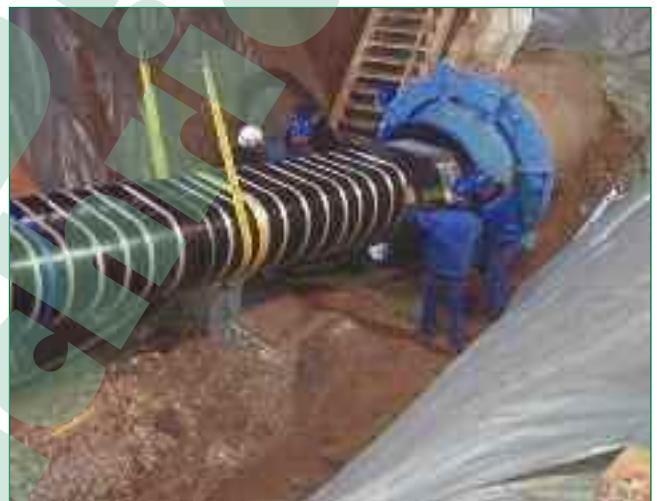
Bild 12: Einziehen des Liners mittels hydraulischer Winde

Der Einziehvorgang selbst konnte nach Abschluss aller Vorbereitungen mit 20 bis 100 Meter/Stunde relativ schnell erfolgen. Nach nur 6,5 Stunden war der Vorgang bei dieser Maßnahme abgeschlossen (Bild 12).

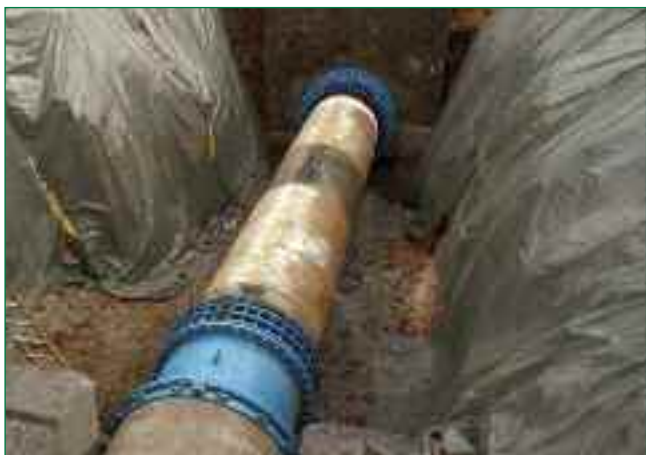
Bild 13: Ziehschacht mit „Linerrip“ im Vordergrund nach Abschluss der Sanierung

Die „Linergrips“, die zum Befüllen und Rückformen des Liners verwendet wurden, dienten gleichzeitig auch dem Anschluss des sanierten Rohrstranges an die noch existierende Hauptleitung (Bild 13).
