Ist die Beurteilung der Rohrverformungen und des Lageversatzes von erdverlegten Abwasserleitungen auf der Basis von Videoinspektionen möglich?

Dipl.-Ing. Dieter Scharwächter, Ochtrup

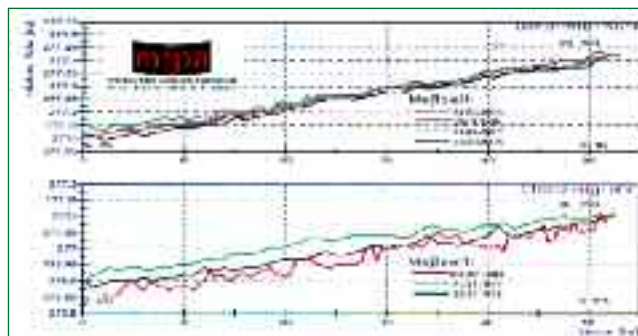
Messungen des Gefälles bzw. der Abweichung vom Plangefälle wurden für beide Rohrstränge im Laufe von vier Jahren mehrfach durchgeführt; die Ergebnisse sind im Bild 2 grafisch dargestellt.

Bild 2: Gefällemessungen an einer Schmutz- und Regenwasserleitung in einer Siedlungsstraße in Weimar

Es wurden im Abstand von jeweils 0,5 Metern sowohl hydrostatische Höhenmessungen als auch Gefällemessungen durchgeführt.

Ergebnis: die Abweichungen vom Plangefälle liegen für die Kunststoffrohrleitung bei etwa der Hälfte der Werte der biegesteifen Leitung.

Die Ergebnisse bestätigen die Resultate aus den Weimar-Analysen (Bild 2).

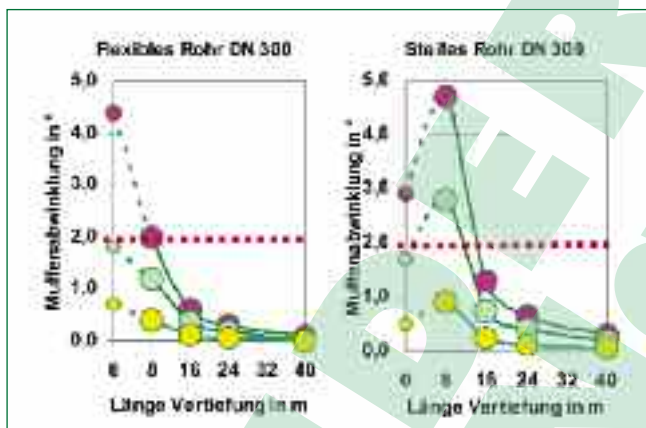
Berechnet wurde die maximale Abwinklung in den Muffenverbindungen, die vergleichbar ist mit den Veränderungen im Gefälle der Leitungen. Das Ergebnis zeigt Bild 3.

Bild 3: Mathematische Modellrechnung des Lageversatzes erdverlegter Abwasserrohre

Biegesteife Rohrleitungen reagieren praktisch doppelt so stark auf Abweichungen im Rohraufleger. Grund ist die beschriebene Lastkonzentration im Fußpunkt der Rohre und natürlich die Steifigkeit des Rohres in Längsrichtung. Nur in der Muffenverbindung können Ungenauigkeiten der Bettung abgefangen werden.
