# Verbindungstechnik leicht gemacht – dank integrierter Heizwendel

Dipl.-Ing. Jürgen Allmann, SIMONA AG, Kirn

Im Zuge einer Straßenerneuerung sanierte die Stadt Idar-Oberstein einen maroden Abwasserkanal aus Stahlbeton in teilweise offener Bauweise. Mit dem Einsatz von SIMONA® PE 100 Rohrmodulen mit wanddickenintegrierten Heizwendeln und SIMONA® Hausanschluss-Außensätteln konnte ein absolut dichtes und abriebfestes Rohrsystem verlegt und somit ein langfristig funktionsfähiges Rohrsystem installiert werden.

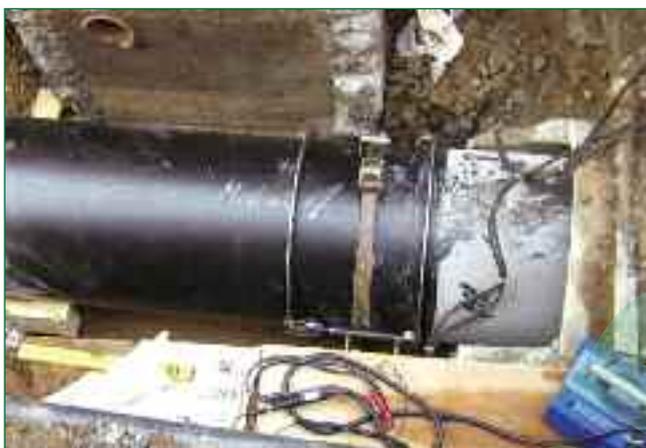
Bild 1: Die Verschweißung der Rohrmodule mittels integrierter Heizwendel

Zur Sanierung wurden SIMONA® PE 100 Rohrmodule mit wanddickenintegrierten Heizwendeln verwendet. Das alte Betonrohr wurde im Anschlussbereich lokal aufgebrochen und drei Meter lange PE 100 Rohrmodule in das Altrrohr eingeschoben. Rohrspitze und -muffe der Rohrmodule wurden ineinander gefügt und mittels Heizwendelschweißung stoffschlüssig verbunden.

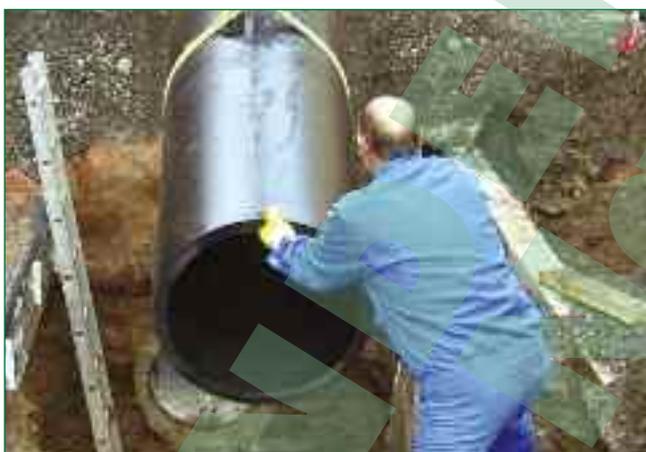
Bild 2 + 3: Das Einbringen der Rohrmodule in die Baugrube und Einziehen in das Altrohr

Der Vorteil: Die Rohre können in das Altrrohr geschoben und verschweißt werden, ohne dass wie bei der Verwendung von Elektroschweißmuffen der Außendurchmesser vergrößert wird.

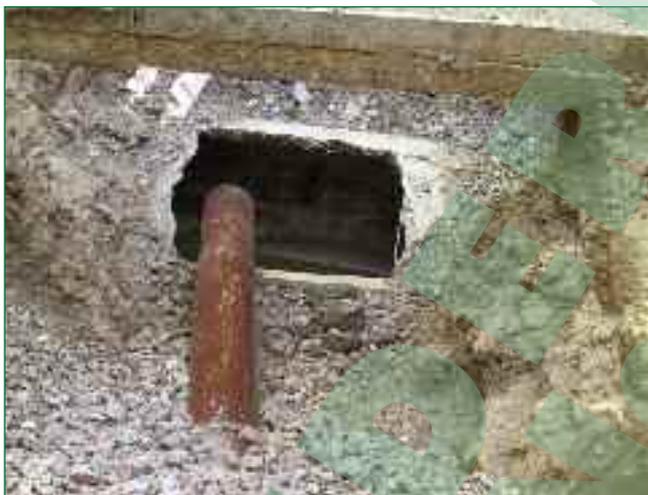
Bild 4: Aufbruch der Betonrohrleitung im Bereich für die Erstellung der zukünftigen Hausanschlusszuläufe

In den Anschlussbereichen des zuvor aufgebrochenen Betonrohres wurden anschließend die SIMONA® PE Hausanschluss-Außensättel mit Spannwerkzeugen auf den eingezogenen PE 100 Rohrstrang montiert und mit Hilfe eingebetteter Heizwendeln stoffschlüssig nach DVS-Richtlinie verschweißt. Nach dem Fräsen präziser Anschlussbohrungen in den PE 100 Rohrstrang wurden die bestehenden Hausanschluss-Zuläufe aus PVC und Steinzeug durch verlängerte Anschlussstutzen mittels einer Steckmuffenverbindung angeschlossen.

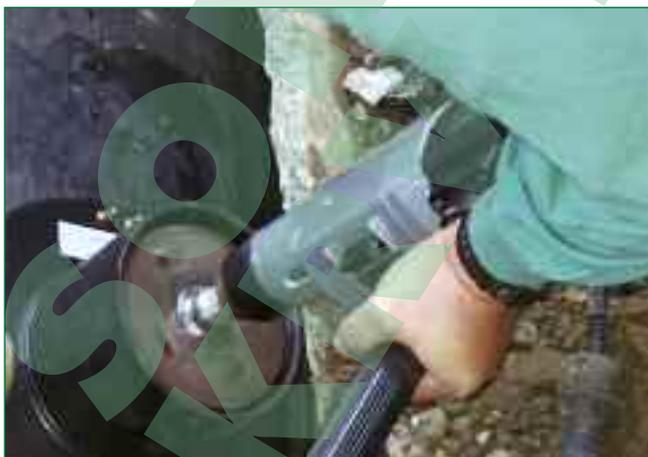
Bild 5: Ausfräsen des Zulaufs zum PE 100 Hauptsammler

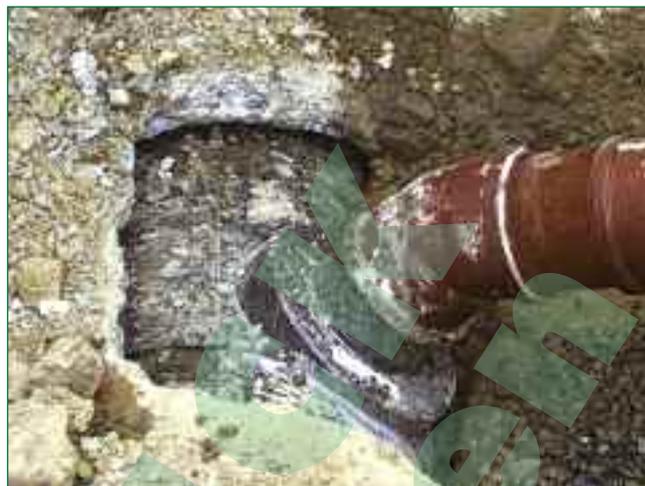
Bild 6: Hausanschluss-Außensattel verschweißt mit PE 100 Abwasserrohr
